H41

ORIENTERING I TELETJÄNSTEN

Erfarenheter trådsamband FVÖ 1959.

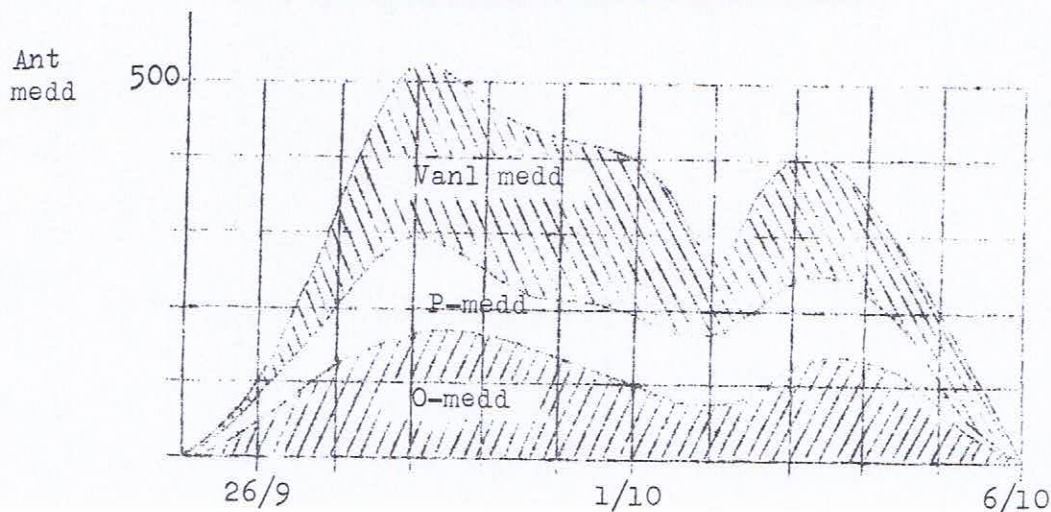
2.2.4. Trafikmätning av operativa meddelanden

Kurvorna utvisar antalet operativa meddelanden som förmedlats över HC. Vidare framgår hur företrädesrätten utnyttjas. Antalet meddelanden med företrädesrätt är för stort och inverkar därigenom menligt på centraltjänsten. Det är viktigt att den operativa personalen lär sig begränsa kraven på hög företrädesrätt!
