SVEA KONTROLL

— den ovärderliga trafikledaren

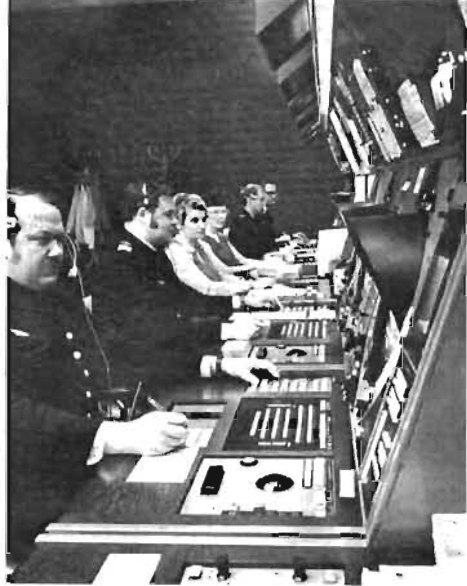
● Uppsala Kontroll i ett tidigt utvecklingskede.

I början av 60-talet hade även en ny pejll (FMRP 6) tillkommit. I tornet kunde ej all ny materiel få plats, varför det största radiatorummet gjordes om till "Uppsala kontroll". Allt monterades som ett provisorium. Alla längtade efter den dag då materiel och personal kunde flyttas till ny modern lokal (ca 8 m²) där allt sist och slutligen monterades, nämligen till KC (kommandocentralen).

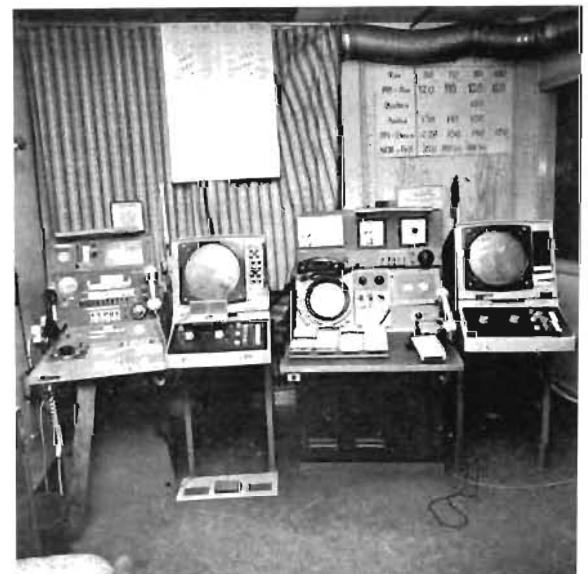
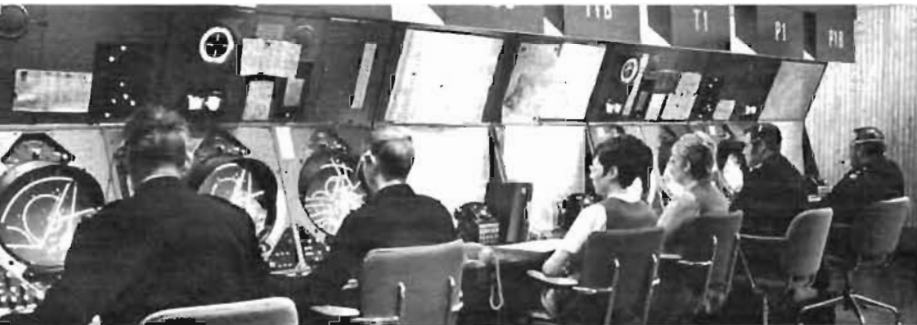
● Överst + ovan: Svea Kontroll av idag... där såväl kvinna som man har en viktig roll för luftsäkerheten.

I kontrollcentralen på Arlanda flygplats disponerade Svea kontroll fyra radarpositioner med toppmodern utrustning, men tyvärr allt färre flygplan att svara för (F8 och F18 under avveckling). Nu avdelades två radarpositioner för Uppsala (F16/F20) flygtrafik och resterande två positioner för genomflygning i Stockholm TMA samt inflygningar till F8 och F18.

En ny radiofrekvens tilldelades F16 — 130,4 MHz — som används av inflygningskontrollen till Uppsala. Förutom en förnämlig interfonanläggning (Uppsala TWR dvs flygplatskontroll och PAR saknar dessa finesser) kan operatören på Svea kontroll med sina två PPI:n skifta mellan två radarstationer. Arlanda och Bällsta/Bromma.
