Text och bild: Lars-Erik Nilsson
FFV Underhåll, Arboga.

Ytbehandling av radom för Fylradaranläggning 810

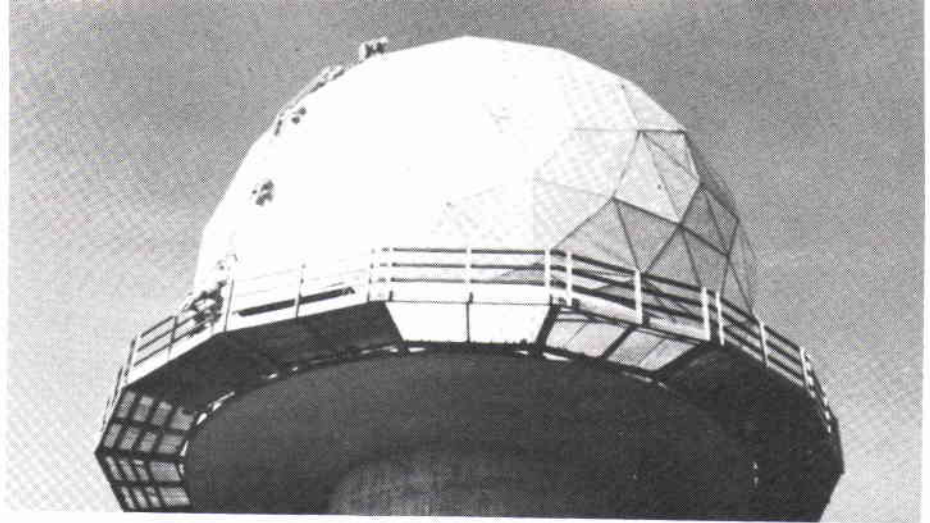
God fysik, noggrann planering och stor försiktighet krävs vid arbete på utsidan av radomen.

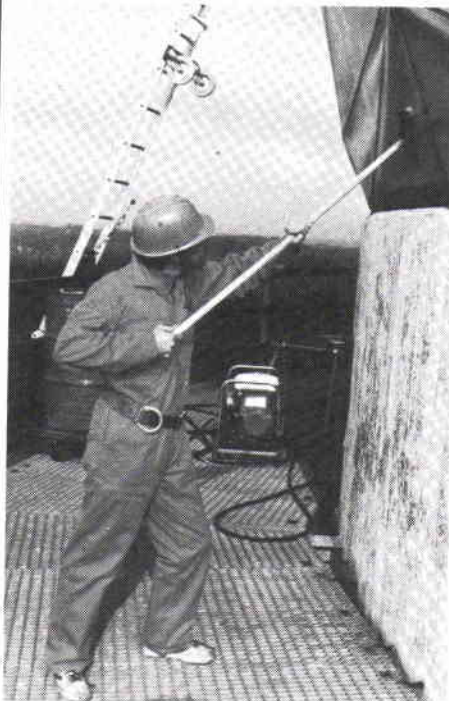
Under tvättning kom rotborsten till användning på hårt smutsade ställen.

Arbetet som av ekonomiska och bevakningstekniska skäl var tidsbegränsat till 14 dagar, gjorde att vi måste ha god tumme med vädergudarna. Noggrann rengöring av den ca 600 kvadratmeter stora ytan var nödvändig för att uppnå optimal vidhäftning för lacken. Tvättningen utfördes med en högtrycksspruta. På hårt smutsade ställen var vi även tvungade att använda en rotborste.

Först sprutades en lagom stor yta med rengöringsmedlet Euroclean F24 i koncentrat. Verkningsstiden för rengöringsmedlet fick inte vara längre än ca 4 minuter. Därefter spolades F 24
