Signaltjänsten vid F19

Text: C-G Simmons i Viken

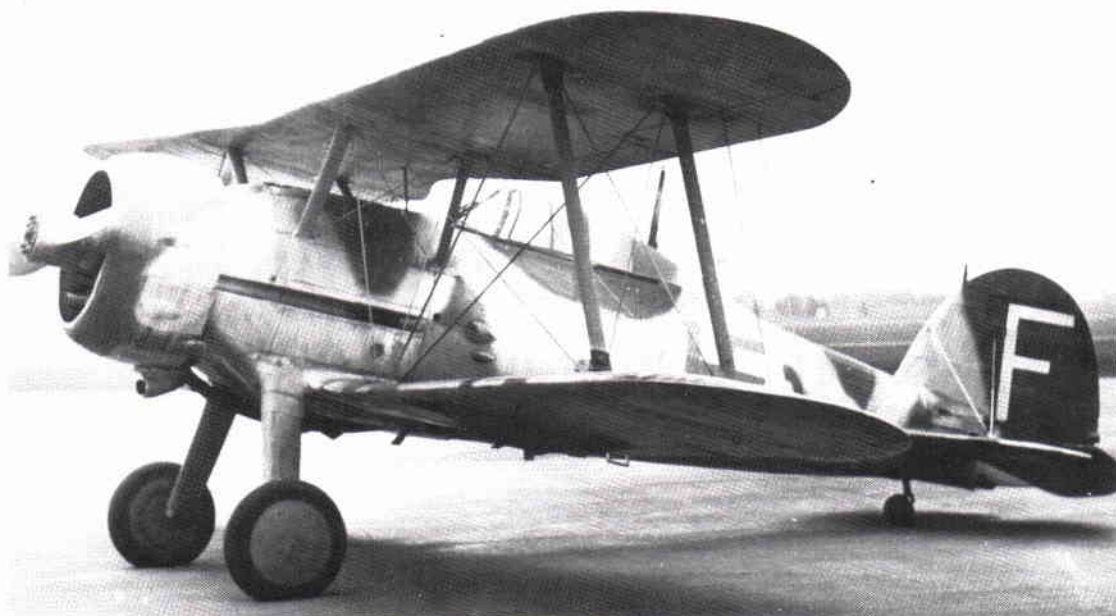
J8 – Gloster Gladiator
Foto: Paul Kylbert
i Malmslätt.

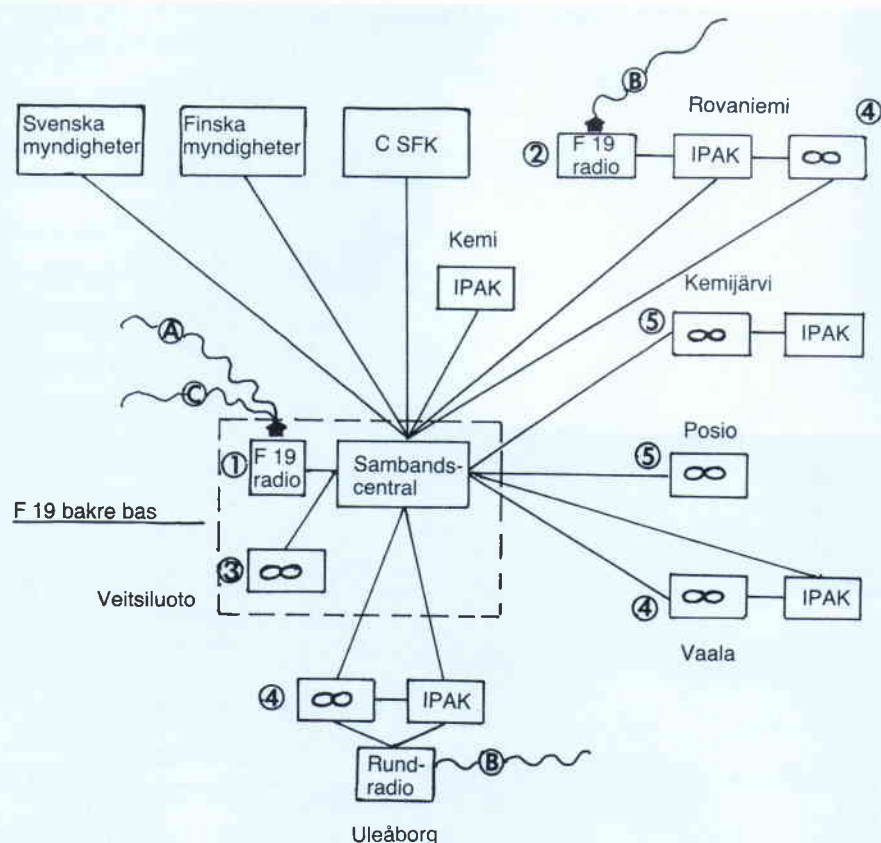
Telefonförbindelser, huvudsakligen över finska telefonnätet

Radioförbindelser: A till flygplan, bl a trafikledning
B till flygplan, bl a stridsledning
C tänkt reserv för telefon till Sverige

1. Tmr V t o m 22 febr, därefter svensk 30 W kärradio
 2. Tmr V fr 23 febr (framflyttad från bakre basen)
 3. Förbandets huvudbas
 4. Främre bas för främst jakt
 5. Främre bas för främst attack
- IPAK (Ilma Puolustus Alue Keskus) - luftbevakningscentral

F19 viktigaste tråd- och radioförbindelser under verksamheten under Vinterkriget visas i figuren.

Radioförbindelser med flygförbanden i luften sköttes från F19 med Tmr V.

Snart kunde man också utnyttja en arméns kärr-radio (av okänd modell). Ett stort problem var att Fr III i J8 endast medgav korta räckvidder. För att förbättra förutsättningarna sändes snart meddelanden till flygförband i luften över rundradiostationen vid Uleåborg. Då uppfattade jakten bättre.

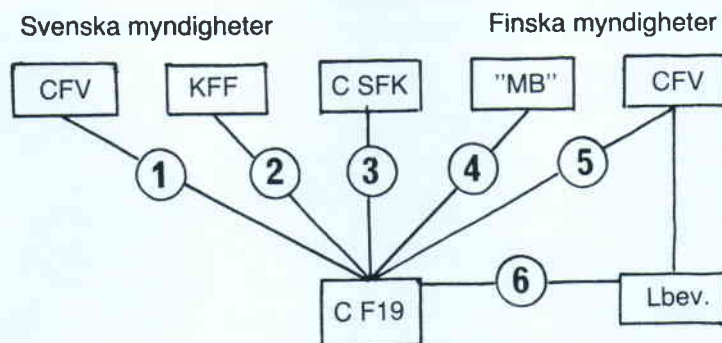
1. Personal, taktiska anvisningar
2. Tillförsel: materiel, ammunition, flygdrivmedel
3. Operationer (insatser i kriget)
4. Samverkan med finländska arméstridskrafter
5. Underrättelsetjänst, materielrapporter

signaltjänst och krypto

6. Luftbevakning, igenkänning (identifiering)

SFK – Svenska Frivillig-Kåren

Befälsförhållandena var besvärliga. F19 löd direkt under chefen för Svenska Frivilligkåren (SFK) och var i olika hänseenden underställd såväl finländska som svenska chefer. För underhållet var Kungl Flygförvaltningen (KFF) huvudmyndighet. – Till detta kom att man var inlemmad i det finländska luftbevakningssystemet.
