# Reparation av länktorn till försvarets fasta radiolänknät

Sedan två år tillbaka pågår ett omfattande arbete med att byta bultar till en bättre kvalitet på ett stort antal länktorn i försvarets radiolänknät.

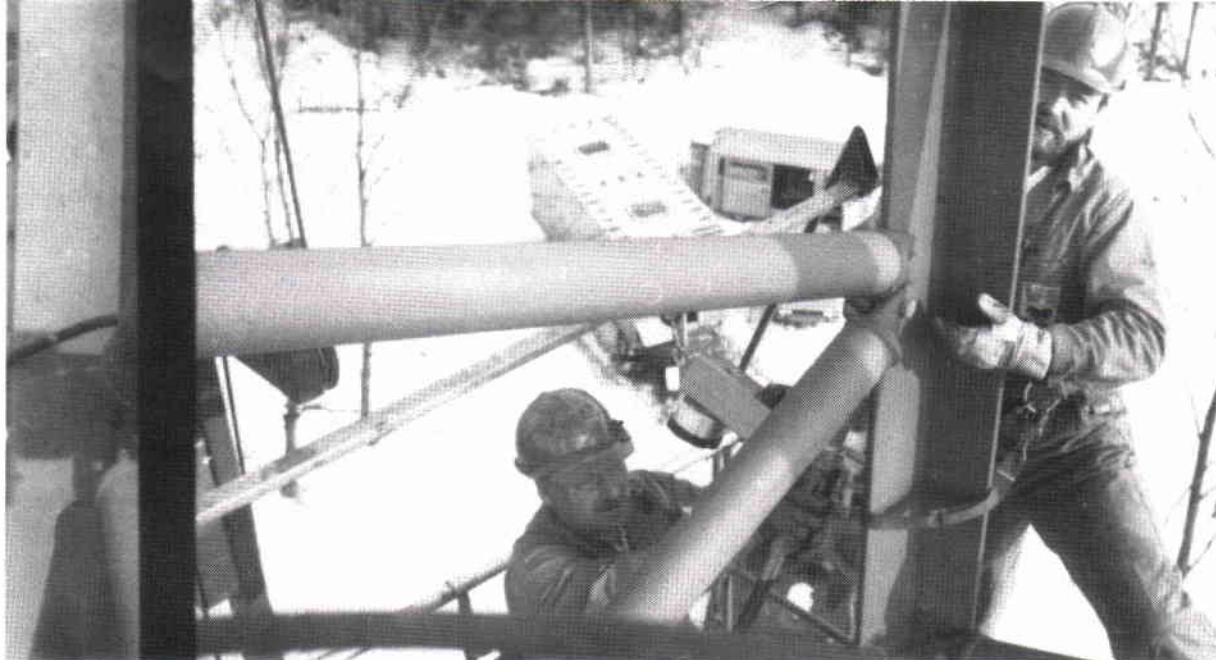
Hissutrustning  
och arbetsplatt-  
form med under-  
hållsverktyg.

För ändamålet har FMV:FuhDM låtit tillverka arbetsplattformar som med hjälp av hissutrustning kan löpa utefter tornsidorna vilket underlättar arbetet. På plattformarna finns de verktyg m m som behövs tillgängliga.

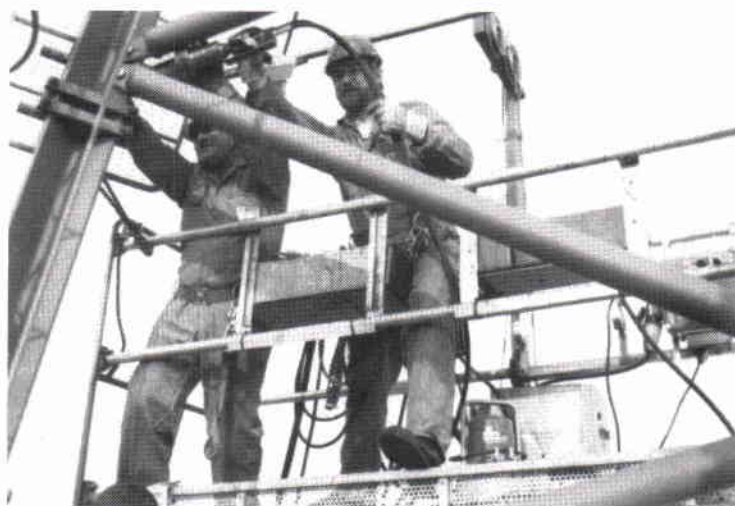
Högt över träd-  
topparna med  
tryckluftsdrevena  
verktyg sker  
arbetet snabbt  
och säkert.
